Ocena techniczna NR POP 709/2024

Ustalenie stanu technicznego i wartości rynkowej samochodu w celu sprzedaży

Dane techniczne	Rok produkcji	Wsk. licznika	Nr rej:		
	2004	342 867 km	PSZ75 HM		
Marka VOLKSWA GEN	Oznaczenie TRAANSP ORTER TDI	Nr identyfikacyjny: WV2ZZZ7HZ4 X041309	Masa całkowita (kg) 2800	Masa własna (kg) 2060	Rodzaj pojazdu osobowy
Silnik z zapłonem samoczyn nym	Oznaczenie ---	Nr fabryczny ---	Układ-liczba cyl. R-4	Pojemność 1896 cm ³	Moc (kW) 77

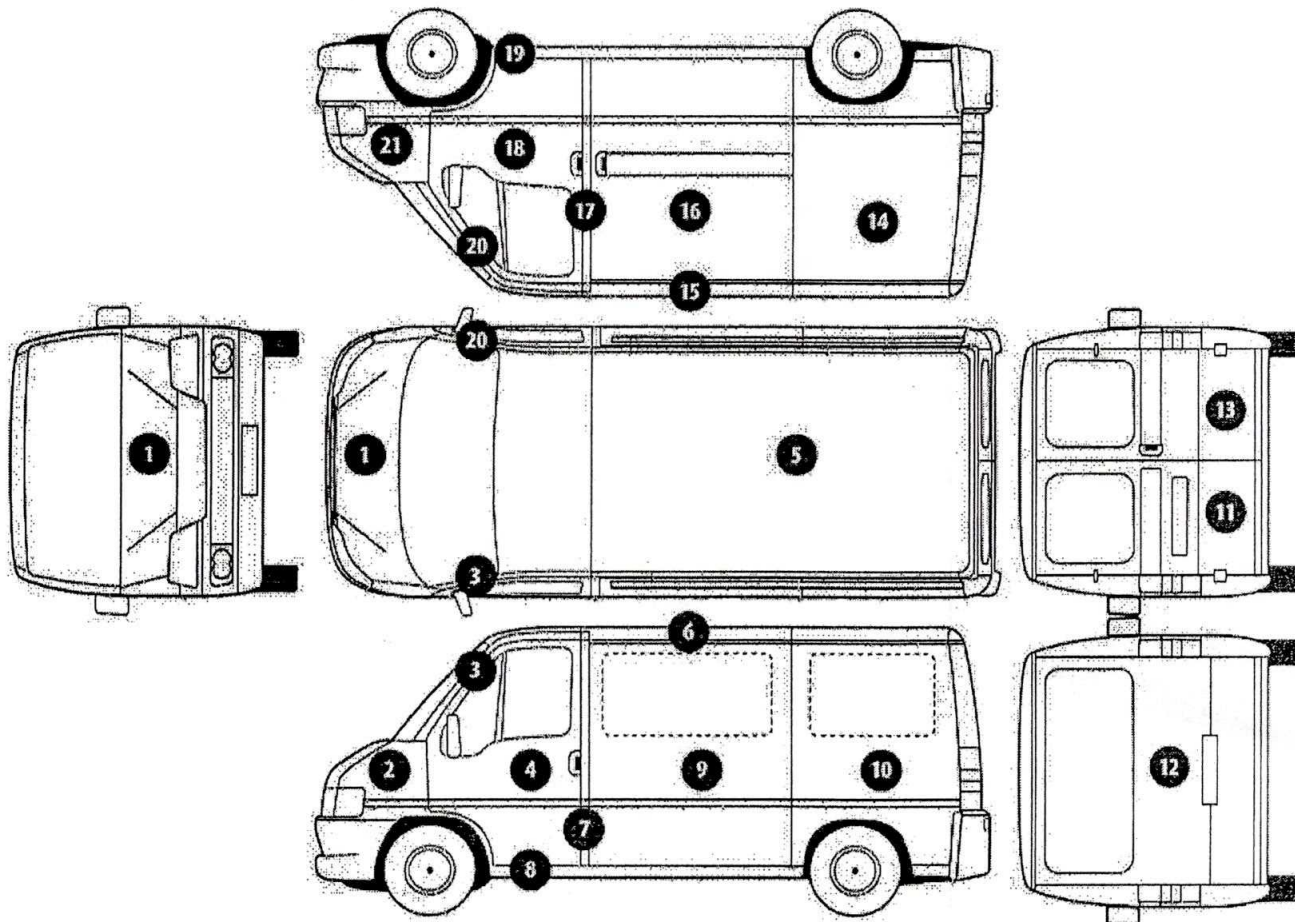
Pomiar grubości powłoki lakierowej poj.

Grubość powłoki lakierniczej w centrum strefy [µm]								
strefa	średnio	max	miejsce	średnio	max	miejsce	średnio	max
1	250	261	10	121	124	19	—	—
2	288	508	11	—	—	20	140	190
3	—	—	12	233	284	21	191	225
4	128	228	13	—	—	22	—	—
5	105	135	14	460	1160	23	—	—
6	102	123	15	—	—	24	—	—
7	—	—	16	430	640	25	—	—
8	—	—	17	140	140	26	—	—
9	121	181	18	190	192	27	—	—

- a) Pomiaru dokonano elektronicznym miernikiem
- b) Strefy o grubości powłoki lakierniczej powyżej 500 µm. - zakreśkowano
